中国铸造协会
《管道用哈夫节施工作业技术规程》
标准编制说明

(征求意见阶段)

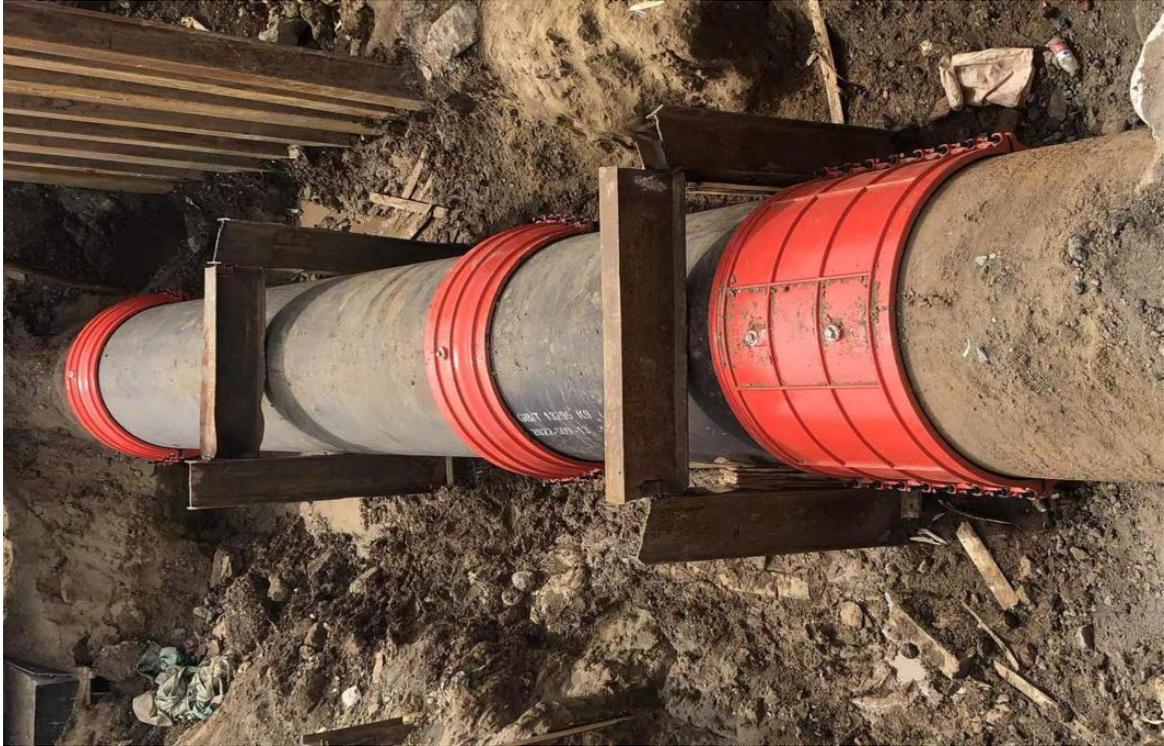
4.1.1 DN1400 球墨铸铁管道直管部位因施工过程中，受重物撞击，导致出现渗漏，承插口部因橡胶圈老化，导致密封失效出现渗漏，采用 H1400X1000 直管哈夫节和 H1400 承插哈夫节进行施工作业。

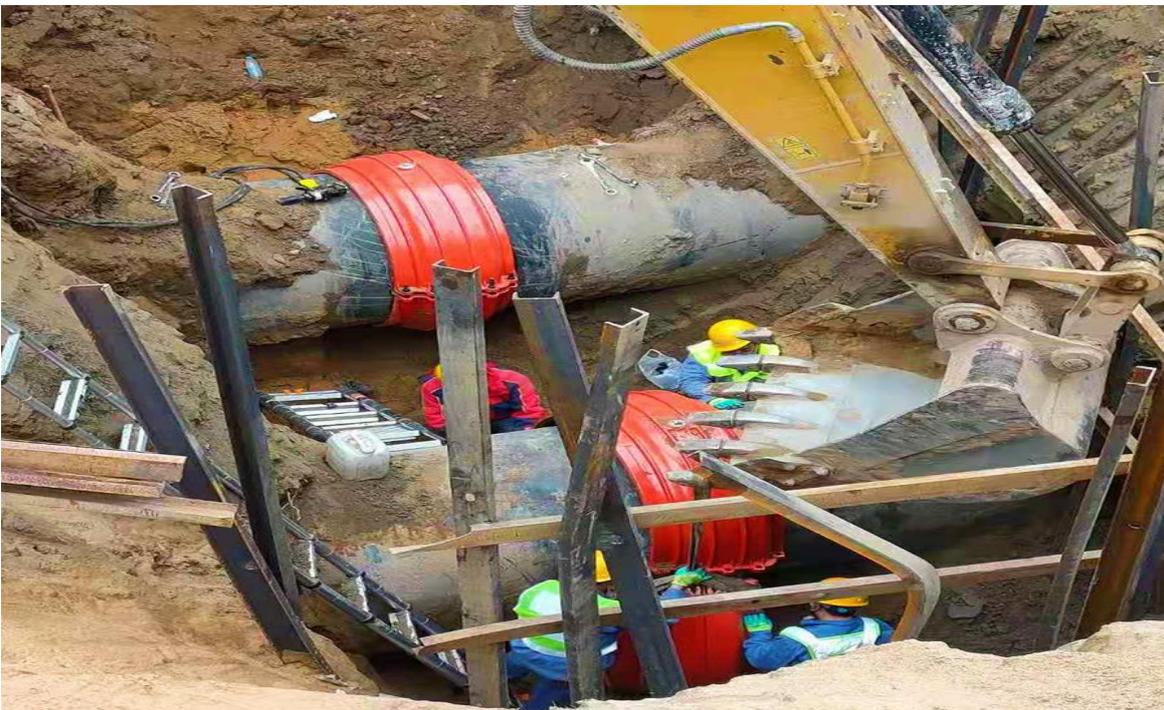
4.1.2 DN1600 球墨铸铁管道承插口部位因橡胶圈老化，密封失效导致出现渗漏，采用 H1600 承插哈夫节进行施工作业。

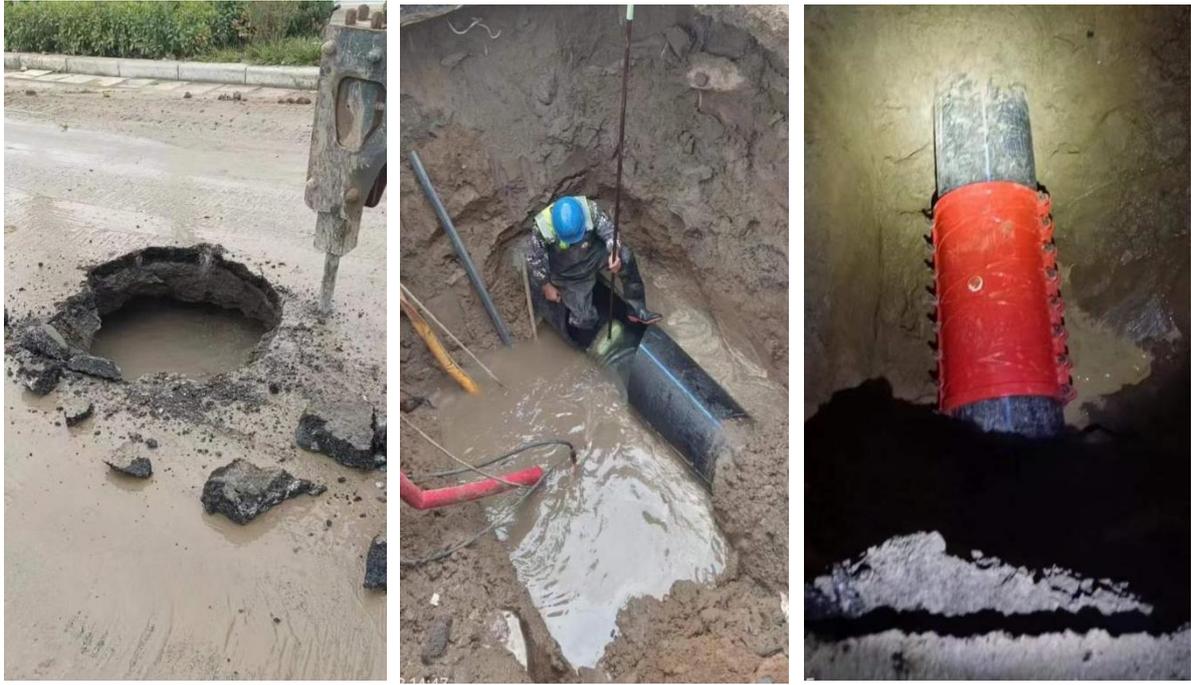
4.2.1 DN500 PE 管出现局部的爆管破裂，根据实际破裂长度，选用 P500X1000 直管哈夫节进行施工，及时恢复了正常供水。

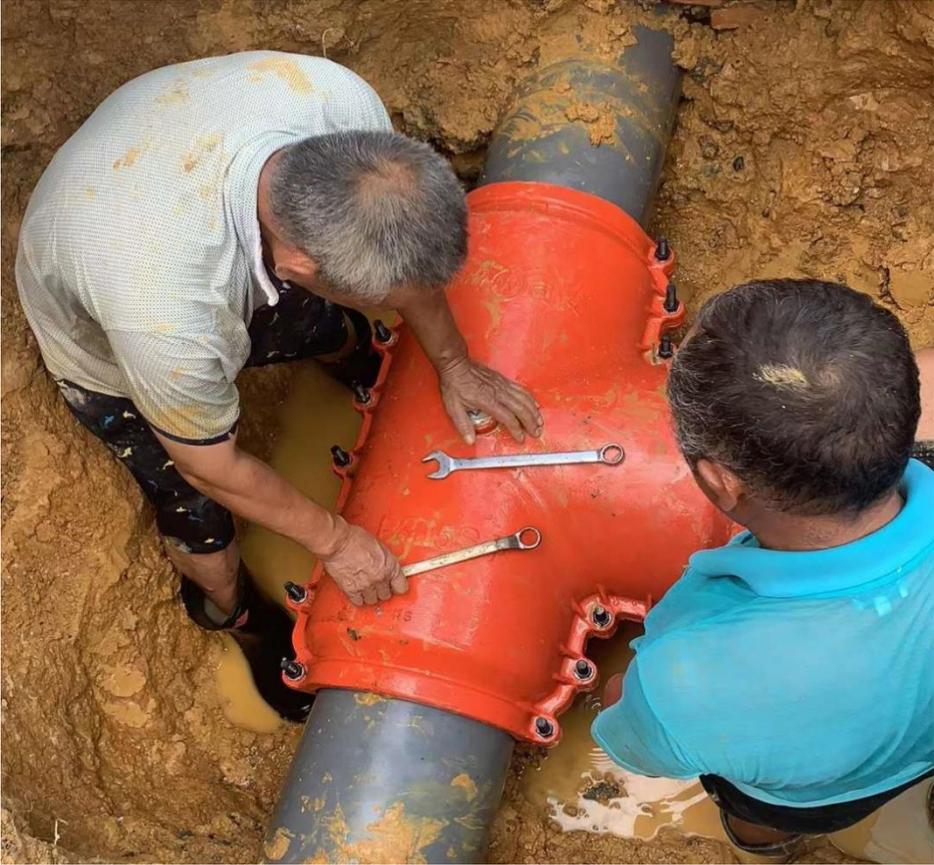
4.2.2 PE管DN315三通部位出现破损渗漏，使用P315S三通哈夫节，快速完成抢修。

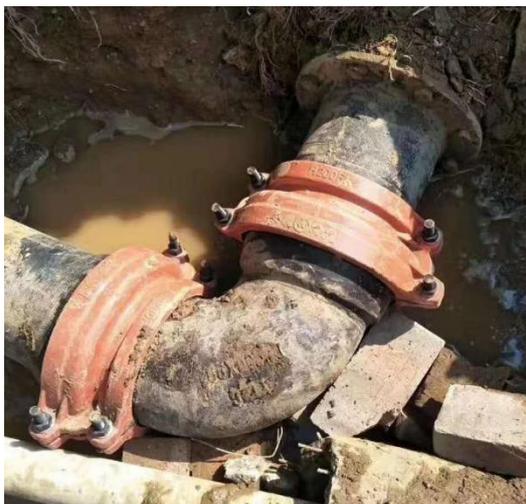
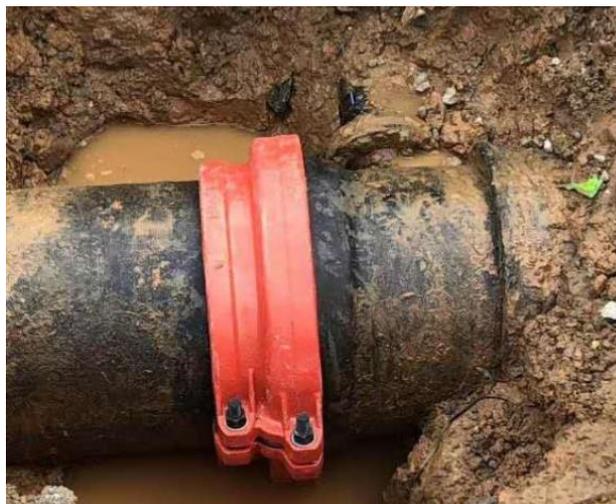
4.2.3 球墨管、塑料管（PE、PVC、PPR 等）三通、弯头承插口部位，或其它承插口因空间位置受限，使用反扣系列产品，单独对承插口部位进行快速抢修堵漏。

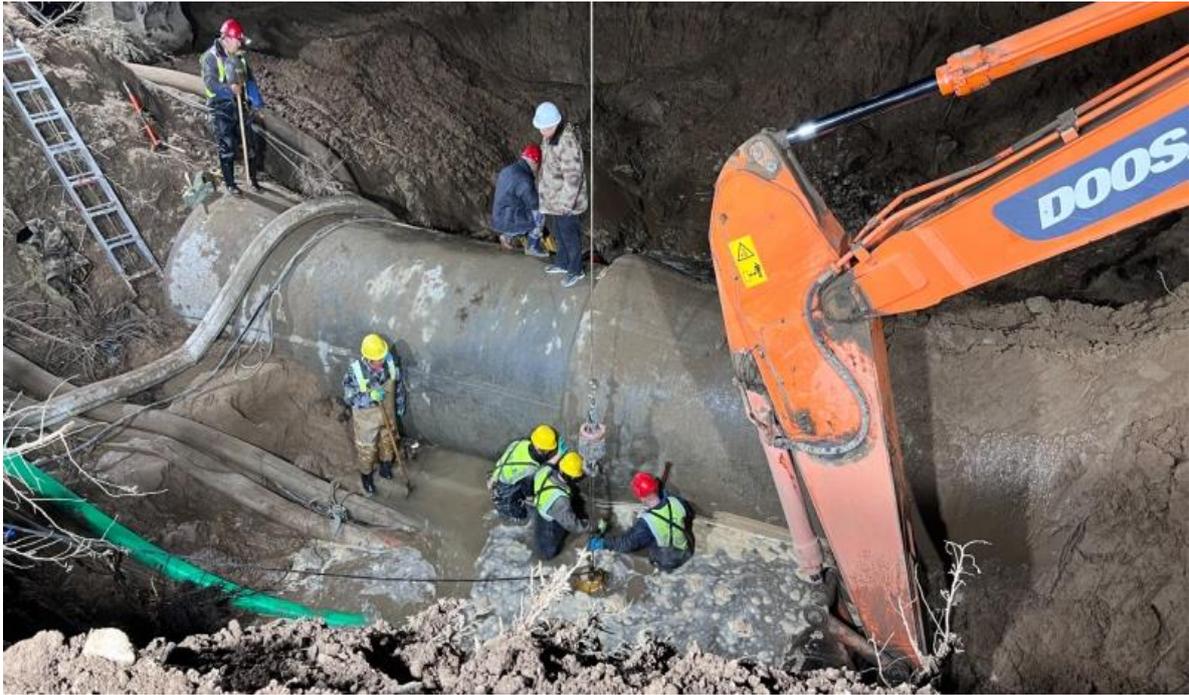
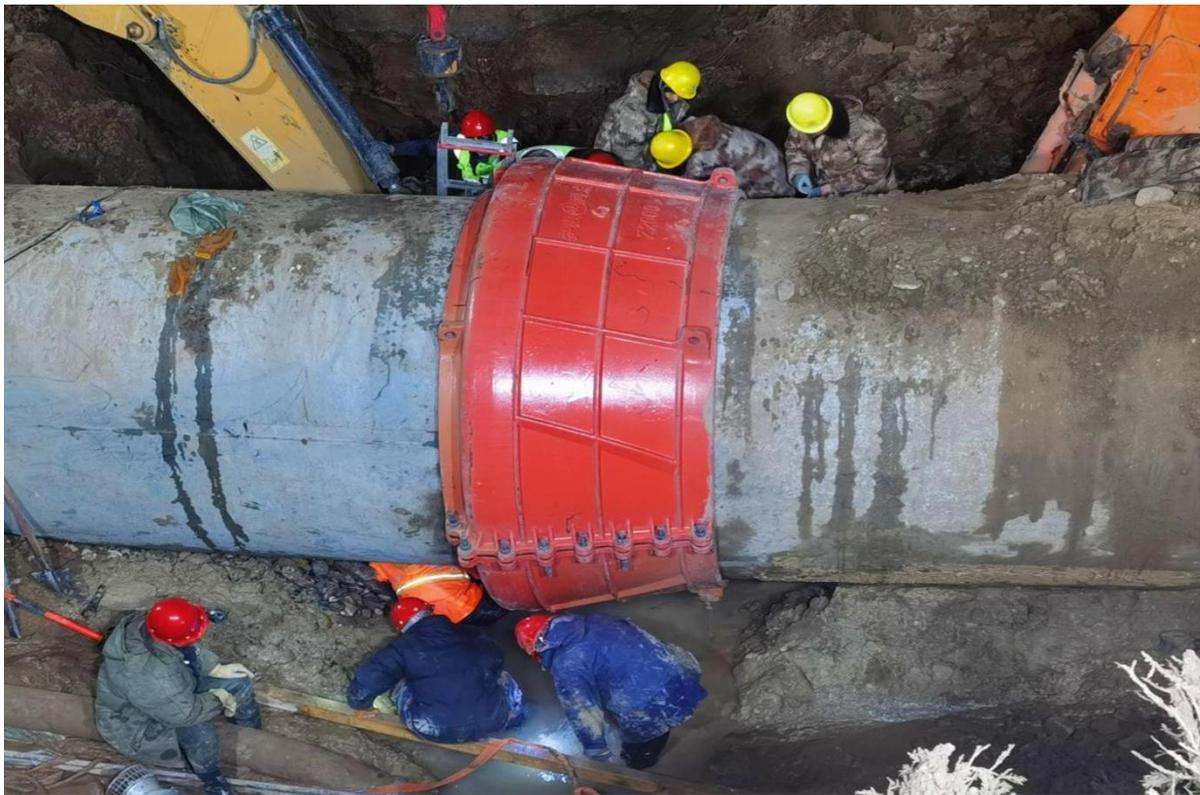
呼和浩特市引黄二期 DN2000 供水管道（预应力混凝土管）突发破损、渗漏，使得城区部分区域出现供水压力下降，造成 35 个小区的停水。该 DN2000 管道为主供水管线，破裂后水量特别大，在施工过程中投入 228 人，大型作业车辆 56 台，累计排水 7 万多立方米。在排查出破裂漏水点后，最终确定采用预应力混凝土 DN2000 承插哈夫节，进行抢修施工作业，在短时间内修复成功，及时恢复该管线的供水。

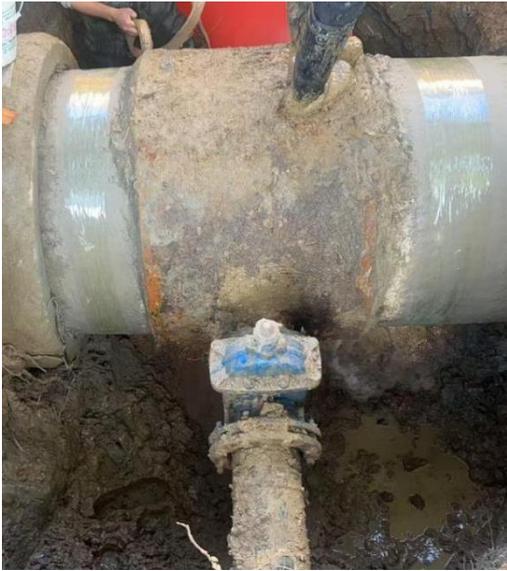
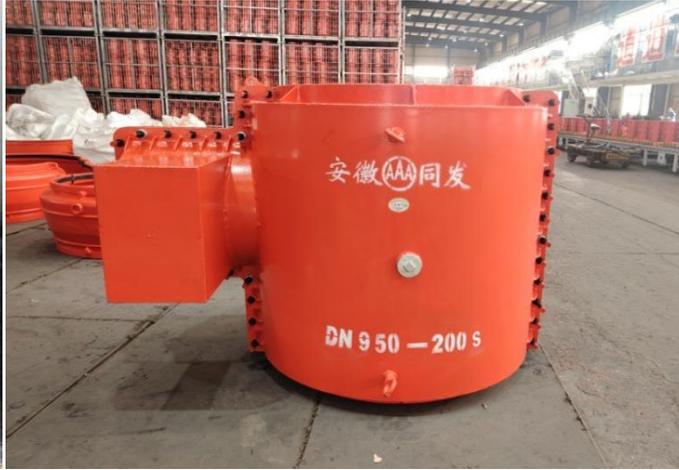
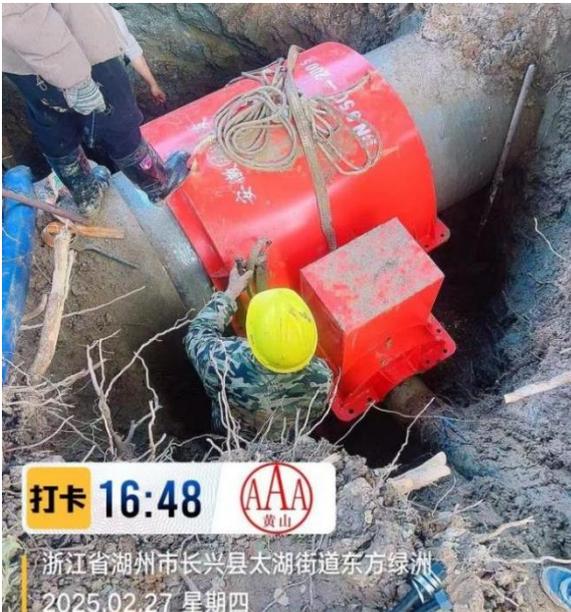
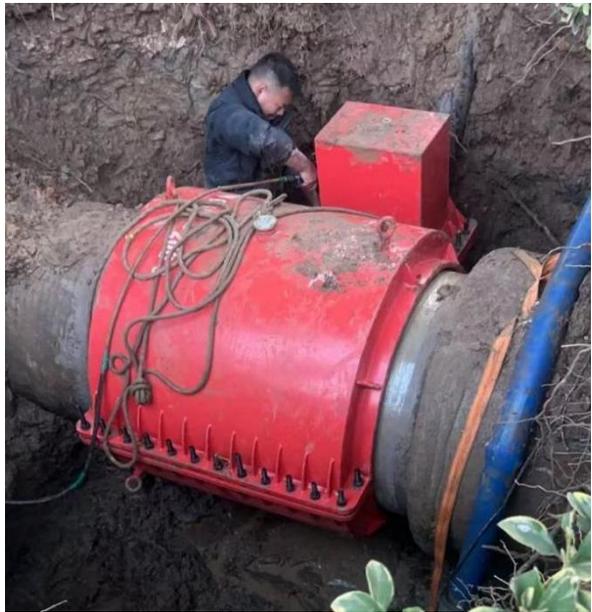
4.4.1 2025.02月浙江湖州 DN950 水泥管接 DN200PE 分支管处漏水，定制异形三通哈夫节，24 小时内焊接完毕，连夜试压完成，交付使用。

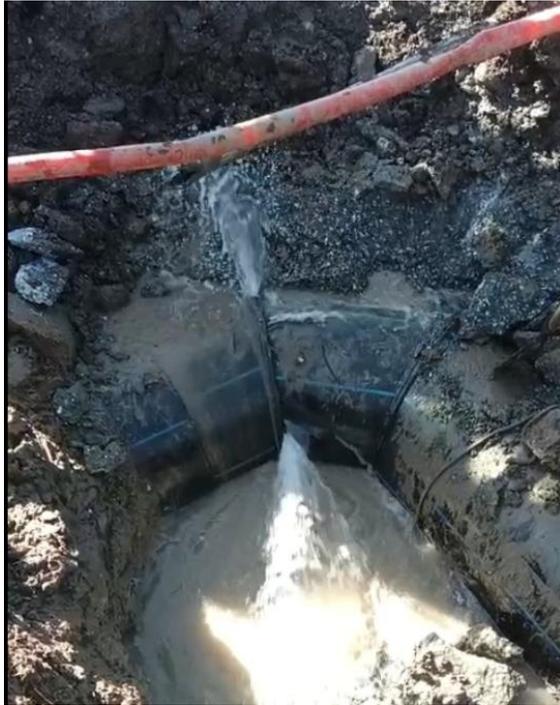
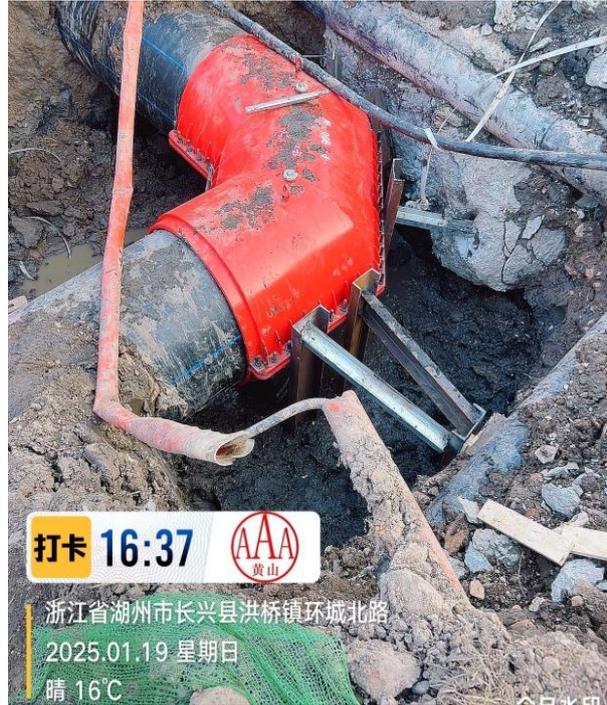
4.4.2 2025.01月浙江湖州 DN900PE 管弯头热熔口处破裂漏水，定制双 45° 弯头哈夫节完成施工。

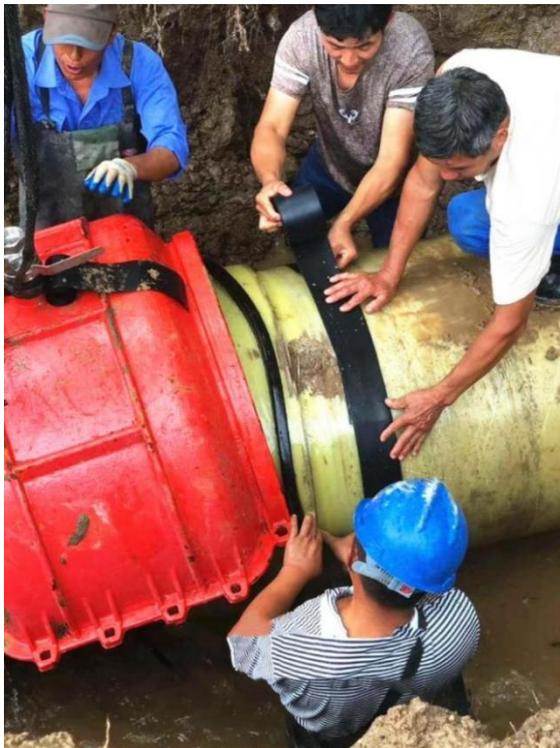
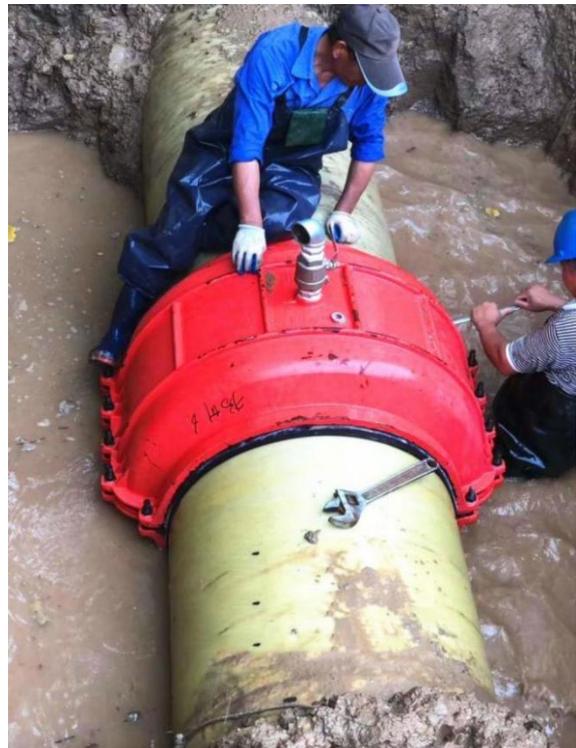
DN800 玻璃钢管承口位置出现渗漏,经现场实测管径尺寸,小于标准 800 哈夫节设计管径 14mm,现场采用橡胶补偿带,将管径补偿至国标设计尺寸后,顺利完成施工。

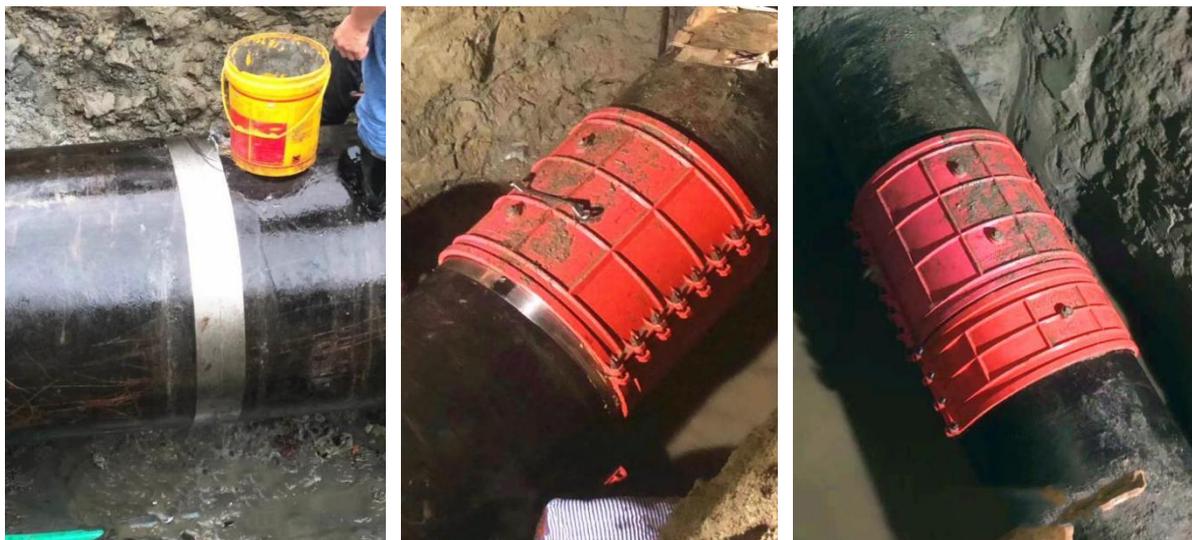
DN1000 铸铁管出现破损渗漏，破损长度约 1100mm，采用 H1000X1000 加连接器和 H1000X500 串联起来，串联后修复长度达到 1500mm，顺利完成施工。
